**SAN-346 TÜRK ARKEOLOJİSİ VE KAZI  
TEKNİKLERİ DERSİ**

**FİNAL ÖDEVİ**

**ARTVİN ŞAŞAT KALE KAZISI**

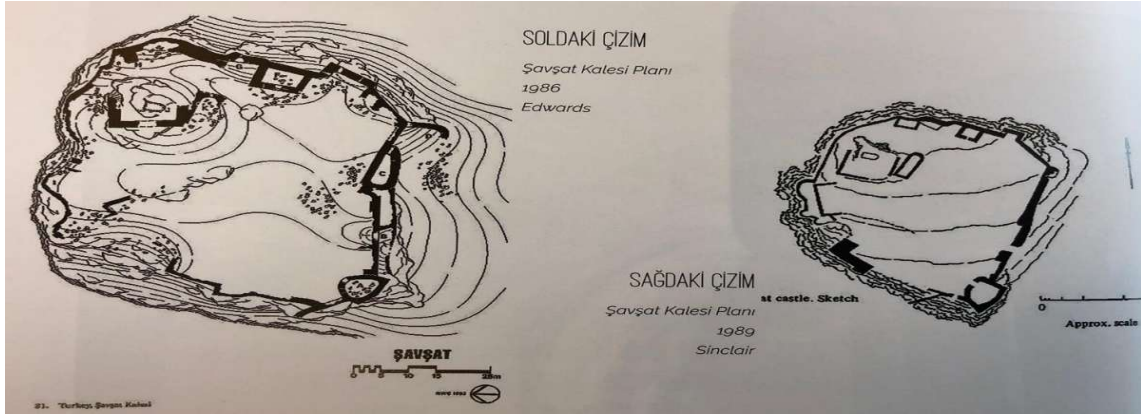
**Resim 1: Şavşat Kalesi Planı**

Kaleye giriş, güneybatı taraftan bozulmuş durumdaki bir kapı ile sağlanmaktadır. Kalenin ayakta olan mimari elemanları öncelikle kaleler ve surlar gelmektedir. Surlar, düzgün sıralar halinde, kireç harcı ile almaşık moloz taş örgüye sahiptir. Kalenin batı köşesindeki kule, surdan dış tarafa burç şeklinde yansımaktadır. Kalenin bahsedilen kule dışında sur dışına yansımış 3 kule daha bulunmaktadır. Kulenin bir tanesine bitişik olan yapının işlevi bilinmemektedir. Bunların dışında kalenin iç kısmında az da olsa mimari kalıntıların varlığı görülmektedir. Bu kalıntılar kalenin en yüksek kesimini oluşturan kuzeydoğu bölümdedir. Burada yıkıntı halinde bir şapel, şapele bitişik durumda bir yapı kalıntısı ile bu yapının içinde yer alan sarnıç bulunmaktadır.

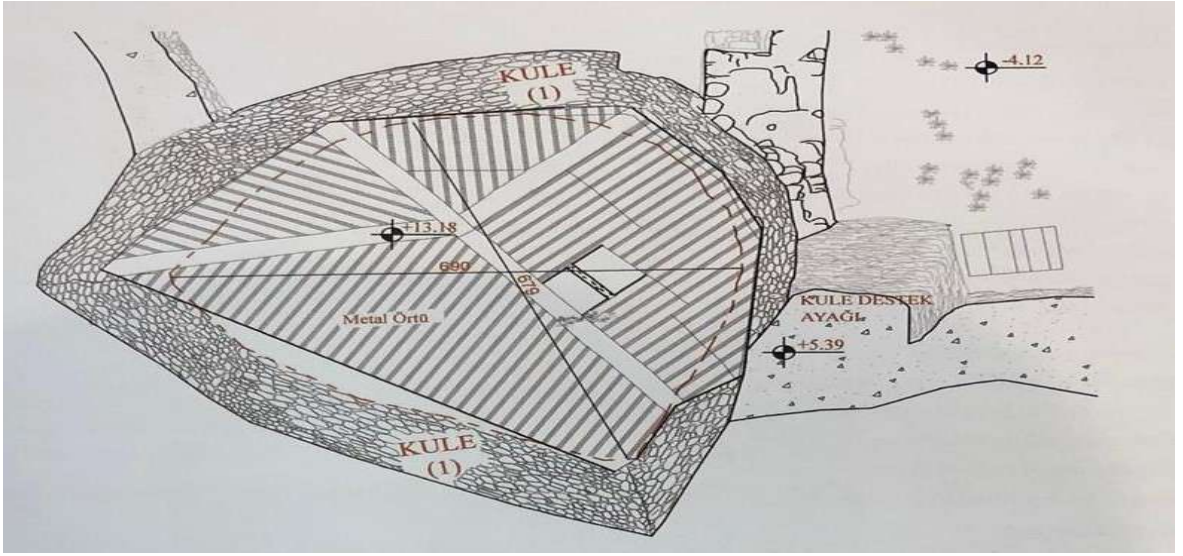
**Resim 2: 1 No.lu Kule Planı**

Şavşat kalesinde, kale surları ile bağlantılı olarak farklı plan ve yüksekliklere sahip çok katlı dört adet kule yapısı bulunmaktadır. Bunları üçü daha sağlam, biri ise oldukça tahrip olmuştur. İlk kazı çalışmalarına 1 no.lu silindirik kuleden başlanmıştır. 1 no.lu kule, kale girişinin sol yanında ve güneybatı sur duvarı üzerinde, surdan dışa taşıntılı olarak konumlanmaktadır. Kulenin kuzeydoğu tabanında, bozulmuş durumda olan bir kapısı; doğu cephesinde takviye duvarının üstüne gelecek şekilde kapı görünümünde bir açıklığı ile cephenin farklı yönlerine yerleştirilmiş beş adet mazgal penceresi bulunmaktadır. Kule; içten ve dıştan düz olmayan silindirik planlı olup, iç ve dış duvarları almaşık moloz taş ile kireç harçlı duvar örgüsüne sahiptir. Ahşap hatıl yuva izlerinden anlaşıldığı üzere kulenin zemin üstü 6 katlıdır. Dört kuleden en yükseği olması nedeni ile gözetleme işlevi gördüğü düşünülmektedir.<sup>5</sup>

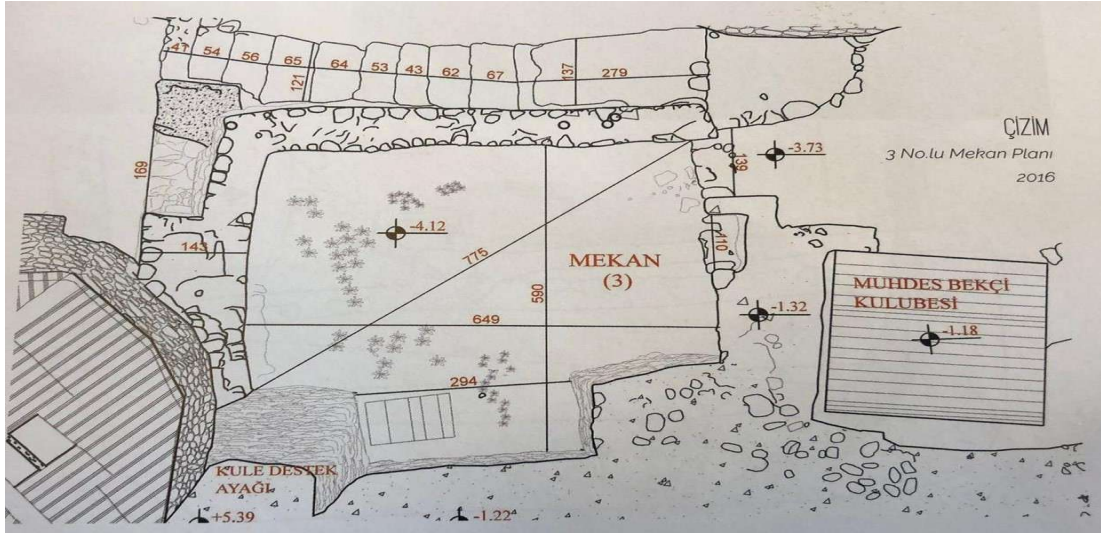
**Resim 3: 3 No.lu Mekân Planı**

1 no.lu kulenin çevresini oluşturan alanlarda, 2008 ve 2009 yılları arasında yapılan kazılar sonucunda tam olarak tanımlanamayan çeşitli mekanlar ortaya çıkarılmıştır. Bunlardan biri olan 3 no.lu mekândır. 1 no.lu kulenin doğu duvarı ile ortak duvarı bulunan mekandır. Bu alan yaklaşık 2,00 m taş ve toprak dolgu temizlendikten sonra, doğu-batı doğrultusunda dikdörtgen planlı mekanla karşılaşmıştır. Kuzeydoğu köşesinden girişi bulunan ve güney duvarı surla ortak olan bu mekânın, güneyindeki iç beden duvarında dikdörtgen planlı bir niş ile batı duvarında kuleye açılan bir mazgal penceresi bulunmaktadır.<sup>7</sup>

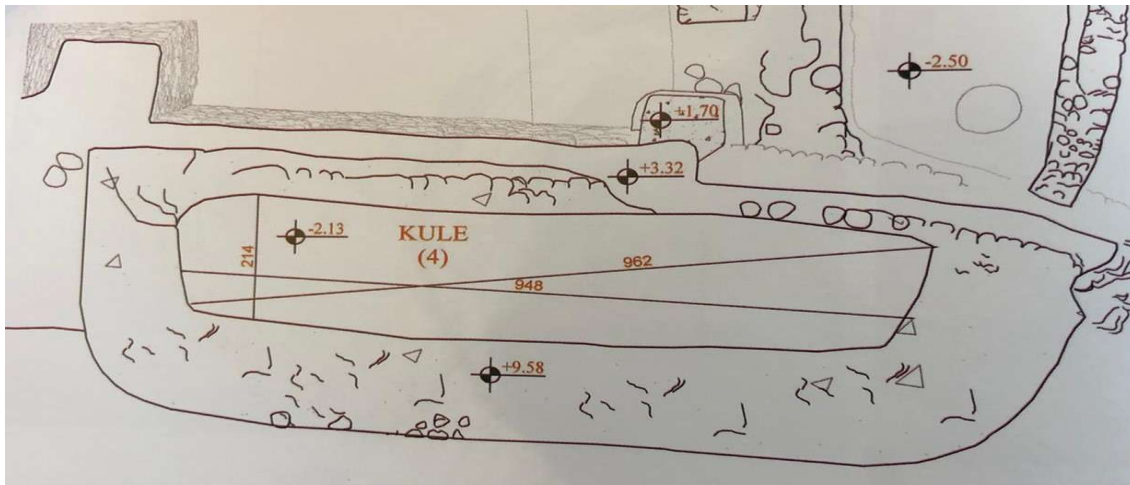
**Resim 4: 4 No.lu Mekân Planı**

4 no.lu kuledeki kazı çalışmaları, 2013 yılında gerçekleştirilmiştir. Kalenin güney suru üzerinde bulunan ve doğu-batı doğrultusunda uzanan kulenin güney duvarı, sur yüzeyinden dışa takıntılı olarak inşa edilmiştir. Kulenin, güney duvarına açılan iki adet mazgal penceresinin yanı sıra, doğu tarafında pencereye benzer kapıya yer verilmiştir. Üst örtüsü yıkılmış ancak tüm duvarları ayakta olan kulenin, taş ve toprak dolgusu boşaltılmış fakat tabana ulaşılammıştır.<sup>8</sup>

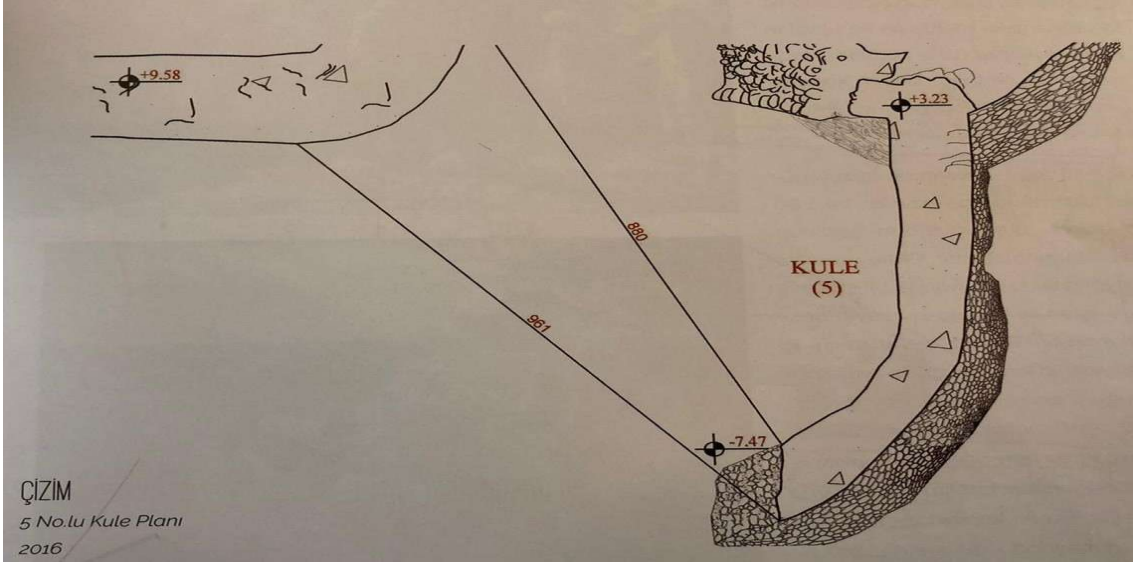
Resim 5: 5 No.lu Mekân Planı

5 no.lu kule, kale surlarının tamamen dışında ve kalenin güneydoğu köşesinde bulunmakta olup, günümüze sadece doğu duvarı ile kısmen batıya doğru uzantısı ulaşabilmiştir. Toprak tahliye alanında bulunmasından dolayı burada herhangi bir arkeolojik çalışma yapılmamıştır.

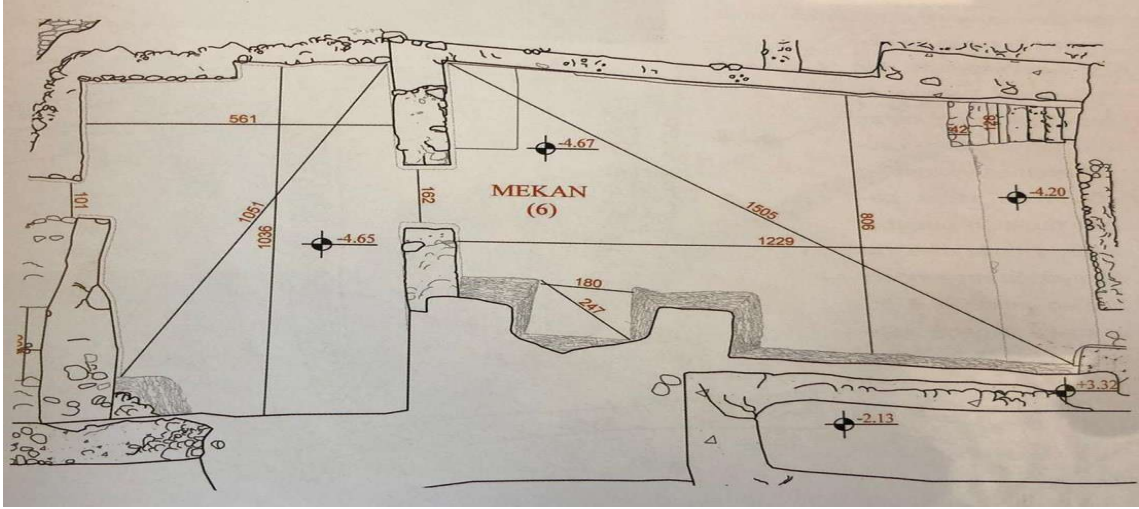
**Resim 6: 6 No.lu Mekân Planı**

4 no.lu kuleye bitişik bulunan 6 no.lu büyük salonun kazısı 2012 yılı kazı sezonunda başlanmış 2015 yılı kazı sezonunda tamamlanmıştır. Dikdörtgen plana sahip kalenin en büyük yapılarından biri olup iki katlıdır. Dıştan düz toprak dam içten tonoz örtüye sahiptir. Mekânın ana giriş kapısı anıtsal niteliğe sahiptir. Bunu dışında alt katına ait bir kapısı daha bulunmaktadır. Bu kapı ile doğu yönündeki mekanlara ulaşılmaktadır. Güney duvarı bu yöndeki sur duvarına bitleştirilmiş olup, içten iki takviye burcu ile desteklenmiştir. Bu iki kapının dışında üst katın güneydoğu duvarında bozulmuş durumda ve taş pervazlı kapı kalıntısına rastlanmıştır. Ayrıca bir ön salonun varlığıda ortaya çıkarılmıştır.<sup>9</sup>

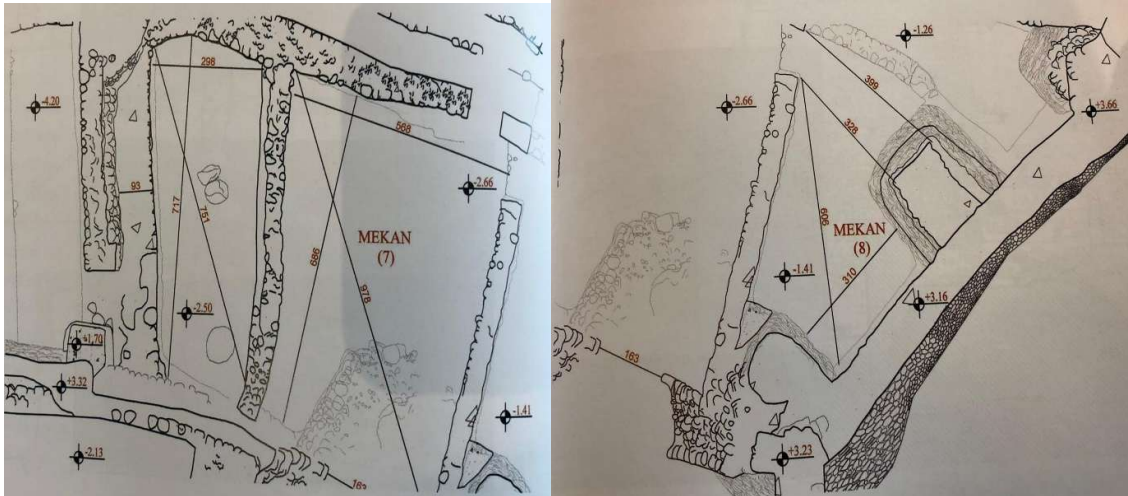
**Resim 7 ve 8: 7 ve 8 no.lu Mekanlar**

6 no.lu büyük salonun doğu yönünde gelişim gösteren, 7 no.lu ve 8 no.lu mekanlar, 6 no.lu büyük salon ve 14 no.lu bey konağı ile irtibatı olduğundan servis amaçlı mekanlar olabileceği düşünülmektedir. Oldukça kalın tutulmuş batı duvarı büyük salonla ortak olan 7 no.lu mekân kuzey- güney doğrultusunda düzgün olmayan plana sahiptir. 7 no.lu mekânın kuzeydoğu köşesinden 8 no.lu mekâna geçiş sağlanan bir kapı vardır. 8 no.lu mekân yine kuzey – güney doğrultusunda güney duvarı daralarak sura ait burçla sonlanan düzgün olmayan dikdörtgen plana sahiptir.<sup>10</sup>

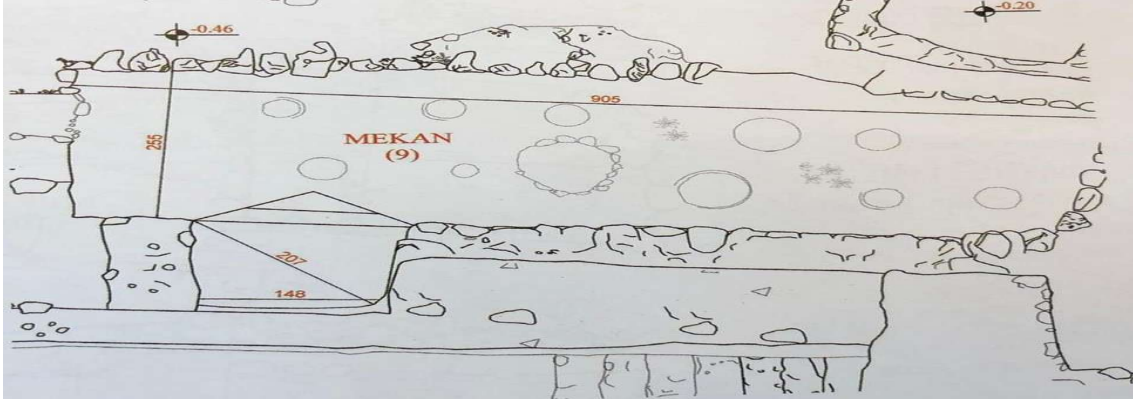
**Resim 8: 9 No.lu Mekân / Kiler Planı**

9 no.lu kiler Kalenin orta kısmına denk gelen bölümde, dört adet kiler yapısı 2012-2015 yılları arasında yapılan kazılarda ortaya çıkarılmıştır. 6 no.lu mekânın kuzeyinde bulunmaktadır. Bu kiler basit taş duvar örgülü dikdörtgen planlı üst örtüsü tamamen yıkılmış, cephe duvarları ayakta. İçerisinde 10 adet pithos ve depolama ünitesi bulunmuştur. Mekânın güney duvarında bir bölme bulunmuştur. Bölmenin güney duvarında Gürcü alfabesi ile okunamayan bir yazı yer almaktadır. Sırlı ve sırsız seramik kaplar deforme olmuş şekilde bulunmuştur. 10 no.lu kiler Kaledeki ikinci kiler yapısıdır. 9 no.lu kilerin batı yönünde hemen bitişiğindedir. Mekânın batı ucunda 2015 yılında üç adet pithos ortaya çıkarılmıştır. Batı tarafında açıklığa sahip olan bu mekân, doğu yönündeki kilerle bağlantı kuran ara bir geçitle sonlanmaktadır. 11 no.lu kiler kaledeki üçüncü kiler yapısıdır. Burada altı adet pithos ortaya çıkarılmıştır. Kiler dikdörtgen planlı ve iki bölümlüdür.<sup>11</sup>

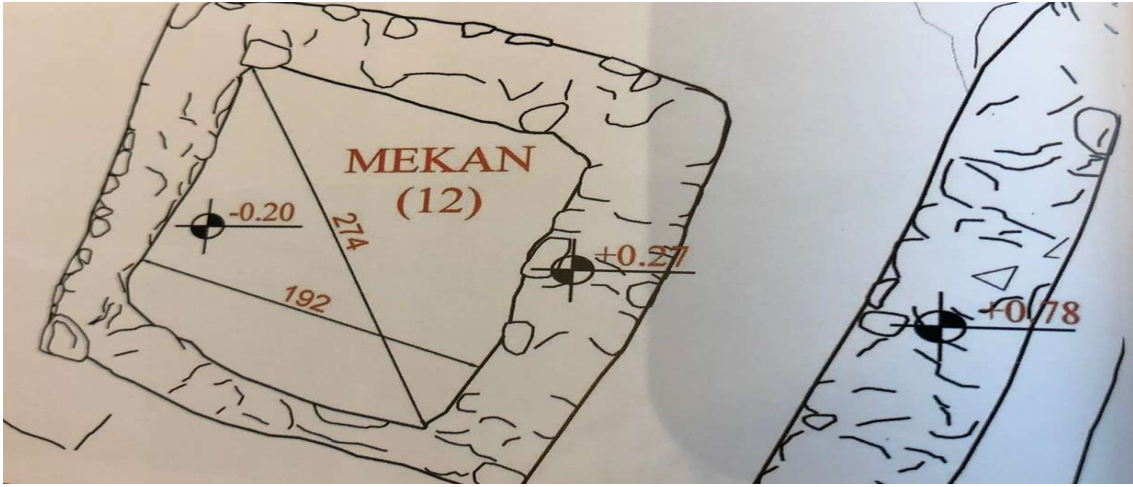
**Resim 11: 12 No.lu Mekân**

9 no.lu kilerin kuzey ucunda ve irtibatlı küçük bir mekandır. Hangi amaçla kullanıldığı tam olarak bilinmemektedir.

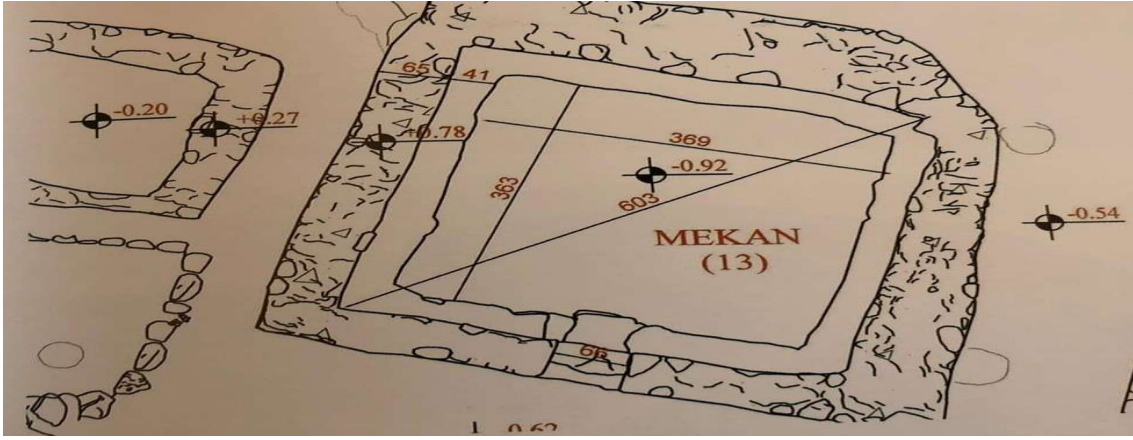
**Resim 12: 13 No.lu Mekân**

14 no.lu bey konağının batısında yer alan 13 no.lu eczane 2010 yılı kazı çalışmalarında tamamen ortaya çıkarılmıştır. Kareye yakın dikdörtgen planlıdır. İçeride her yönde duvar ile bütünlük içerisinde taş ve tuğladan sıralı hücreler bulunmaktadır. Eczaneye güney cephenin orta eksenindeki dar bir açıklıktan girilmektedir.<sup>12</sup>

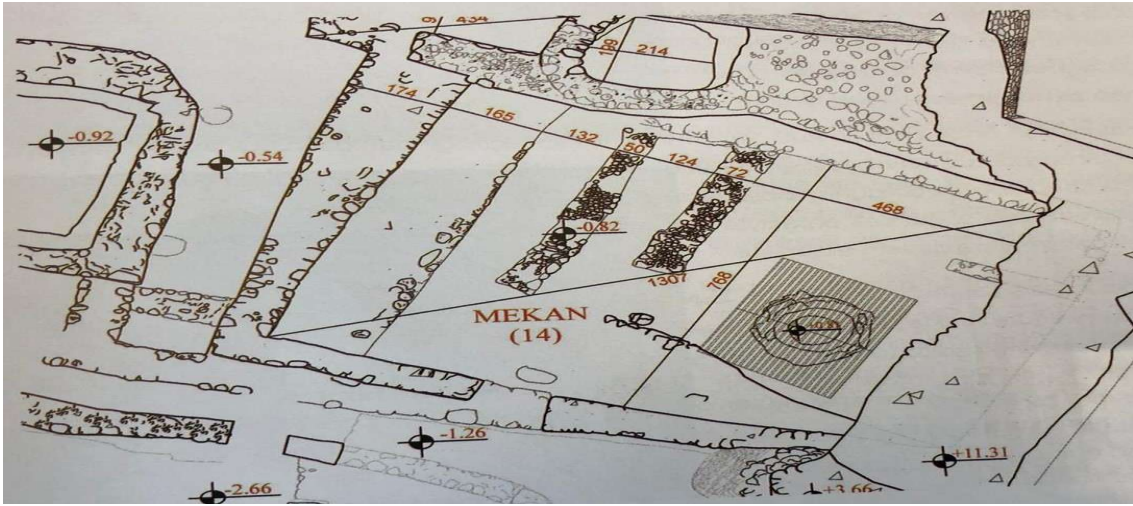
**Resim 13: 14 No.lu Mekân**

14 no.lu yapının kazısı 2009 yılında tamamlanmıştır. Kalenin güneydoğu suruna bitişiktir. Bodrum katın tabanında gömülü durumda harç ile tutturulmuş şarap depolama küpü ortaya çıkarılmış ve hemen yanında tandır kalıntısı bulunmuştur. Yapı üç katlı bodrumun güney duvarında kapısı bulunmaktadır.<sup>13</sup>

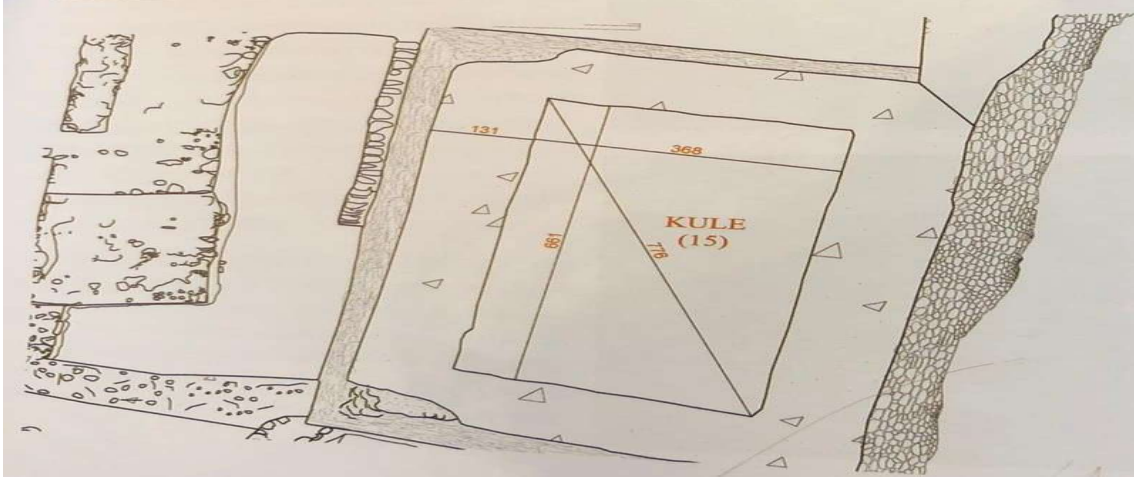
**Resim 14: 15 No.lu Mekân / Kule**

Doğu yönü sur duvarı üzerinde bulunmaktadır. Bu mekânda kazı çalışmalarına 2009 yılında başlanmıştır. İç duvar yüzeyinde beş adet hatıl boşlukları bulunmaktadır. Kulenin en az dört katlı olduğu düşünülmektedir. Kazı neticesinde içeride çok fazla günlük kullanım eşyaları

olduğu anlaşılan sırlı ve sırsız seramik parçaları ve sağlam durumda iki adet pişmiş topraktan kâse bulunmuştur.

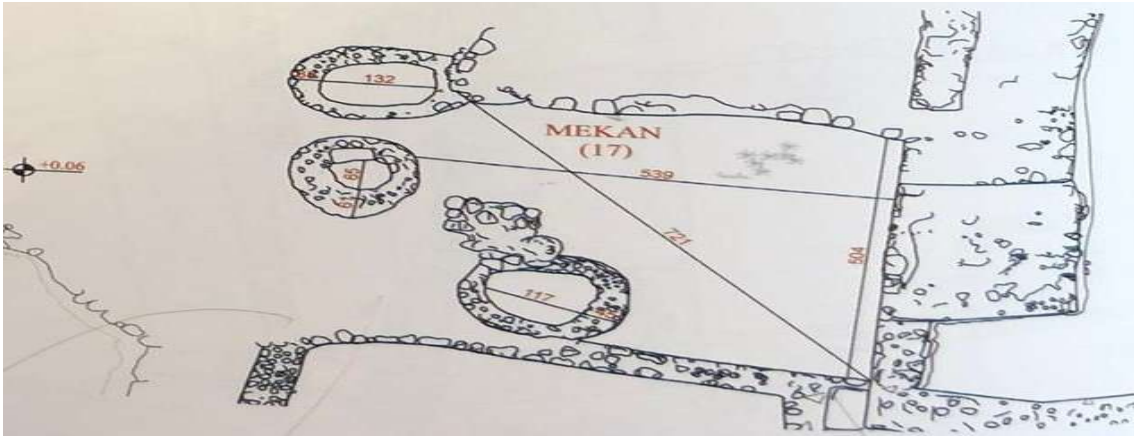
**Resim 15: 17 No.lu Alan Depolama Kuyuları**

18 no.lu kiler ile 16 no.lu alanın orta yerinde bulunmaktadır. İki su depolama amaçlı toprak üstünde biri ise toprak altında üç adet kuyu ortaya çıkarılmıştır. Su depolama kuyuları silindirik plana sahip, toprak altındaki ise taş duvar örgüye sahiptir.<sup>14</sup>

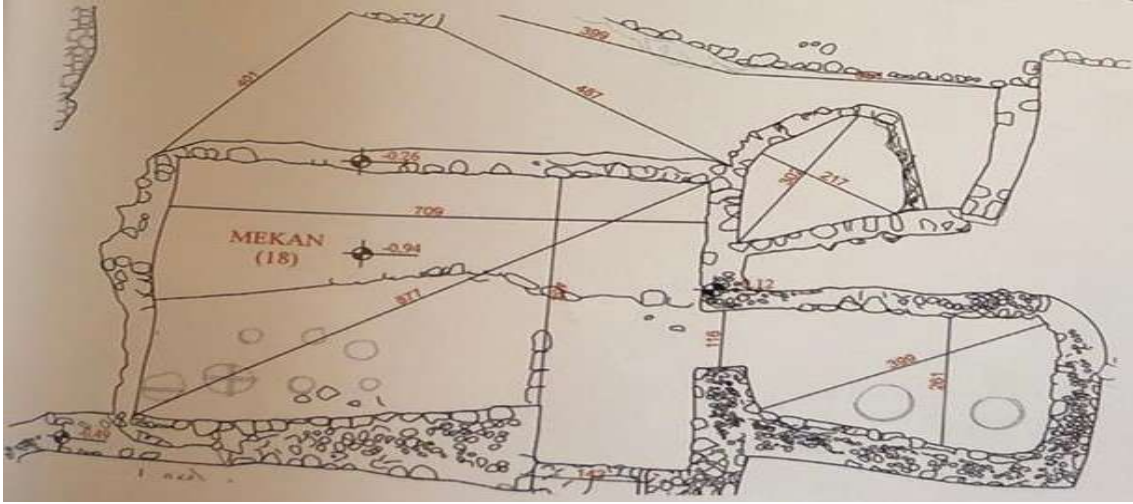
Resim 16: 18 No.lu Mekân / Kiler

Dördüncü kiler yapısıdır. 11 no.lu kilerin kuzey tarafında yer almaktadır. İki bölümlüdür. Güneydeki kısmın tabanında sekiz tane pithos ve erzak yerleştirme platformu bulunmuştur. Doğu tarafta bulunan bölüm ise dikdörtgen planlı olup içeride bir niş ve iki adet pithos bulunmuştur.<sup>15</sup>

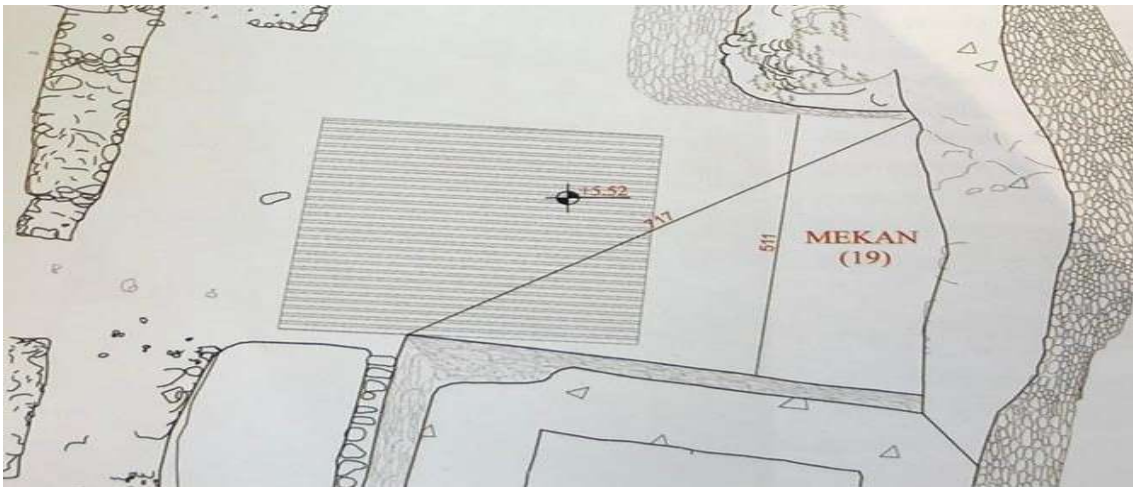
Resim 17: 19 No.lu Mekân / Şarap Mahzeni

15 no.lu kilenin kuzeyinde yer almakta kazısı 2010 yılında yapılmıştır. Dikdörtgen planlı iç kısmı tonoz örtülüdür. İçeride yedi adet pithos bulunmuştur.

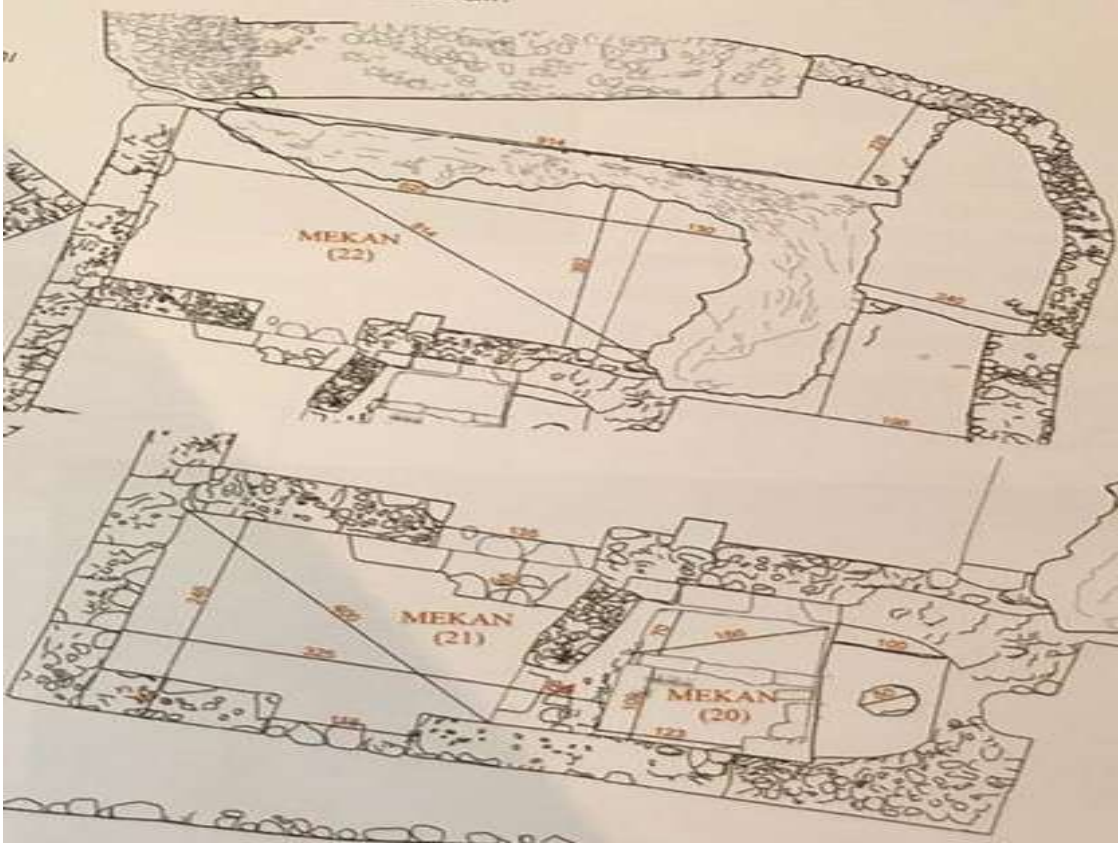
**Resim 18: 20-21 No.lu Mekânlar / Bey Hamamı ve 22 No.lu Mekân / Şapel**

Birbirleri ile bitişik durumdadırlar. 2011 yılı kazı sezonunda şapelin kazısı yapılmış, 2013 yılı kazı sezonunda ise konservasyonu gerçekleştirilmiştir. Şapel kalenin kuzeydoğusundadır. Tek neften oluşan bazilikal plana sahiptir. Şapelin güneyinde yan yana iki bölüm olan dikdörtgen planlı bey hamamıdır. 21 no.lu mekânı soyunmalık, 20 no.lu mekân ise yıkanma kısmıdır. Şapelin kazısında iki adet koçbaşı 21 no.lu kısımda ise mermer kitabe parçası ve haç kabartmalı taşlar bulunmuştur.<sup>16</sup>

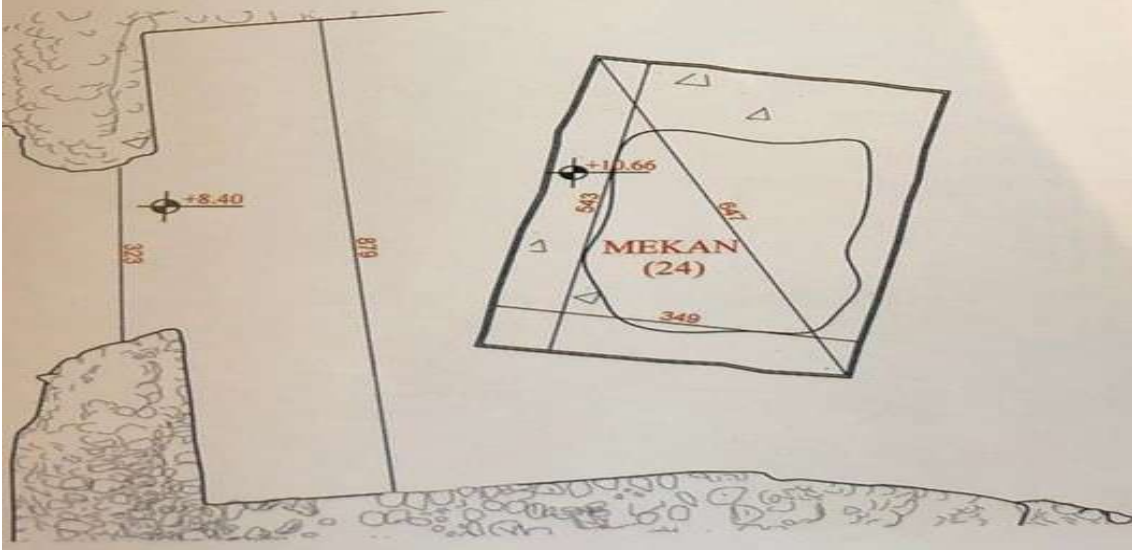
Resim 19: 24 No.lu Mekân Sarnıç

Kalenin kuzeydoğu yönünde şapelin arkasında yer almaktadır. Sarnıç; kalenin en tepe noktasına ana kayaya oturtulmuştur. Yapılan çalışmalar neticesinde büyük bir mekân ortaya çıkarılmış bu yapının sarnıçla ilgili bir mekân olduğu düşünülmektedir.
